**XXI CONGRESO LATINOAMERICANO DE HIDRÁULICA  
SÃO PEDRO, ESTADO DE SÃO PAULO, BRASIL, OCTUBRE, 2004**

**ANÁLISIS DE LA FALLA DE UNA DE LAS PILAS DEL PUENTE NALTAHUA EN EL RÍO  
MAIPO, CHILE**

***Prof. Alejandro López<sup>(1)</sup>; Ing. Alejandro Arenas<sup>(2)</sup>  
Instituto Nacional de Hidráulica, Santiago, Chile***

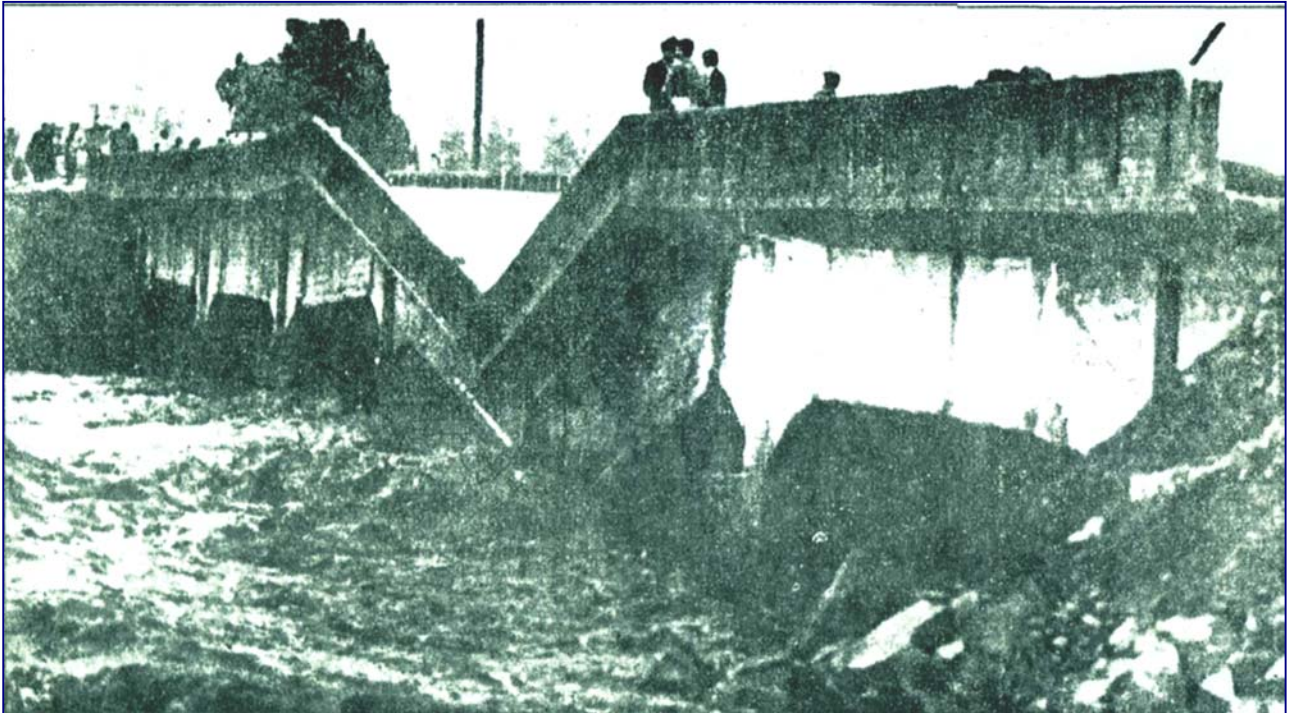
Foto N° 1 Colapso del Puente Viejo de Naltahua, producto de socavación en la Pila N° 5, Crecida del 21 de Julio 1978

Estos resultados indicarían que la falla de la pila no está asociada directamente a una falla por profundidad de fundación insuficiente en cuanto a la magnitud de la socavación esperada, como al parecer lo fue la falla del Puente Viejo. En efecto, si se compara la foto N° 1 que muestra la falla de la pila N° 5 del puente viejo, acaecida en la crecida de 1978 con la foto N° 2, que muestra el aspecto de la falla de la pila del puente nuevo en la crecida del 2002, se aprecia que en el primer caso el colapso se puede asociar a un descenso del lecho, no así en el segundo, por cuanto la disposición de la pila fallada muestra un desplazamiento lateral de su estructura, por falla en uno de sus apoyos posteriores. Dado los resultados obtenidos, se plantea que en este tipo de estructuras apoyadas en pilotes pueden existir problemas de estabilidad, sin necesidad de que se alcance un descenso del lecho hasta la cota de fundación de éstas. Este efecto no está considerado en las relaciones de cálculo de socavaciones, lo que hace necesario y aconsejable dilucidarlos a través de experimentaciones que consideren diversos aspectos o situaciones que puedan presentarse en proyectos específicos. Sin este conocimiento se pueden adoptar soluciones cuyo costo y seguridad sean discutibles. En el presente caso, sin contar con estudios que avalaran una solución, se decidió reparar la pila dañada, hincando nuevos pilotes a una profundidad de 12.5m hasta alcanzar el manto rocoso, profundidad muy superior a la considerada originalmente.

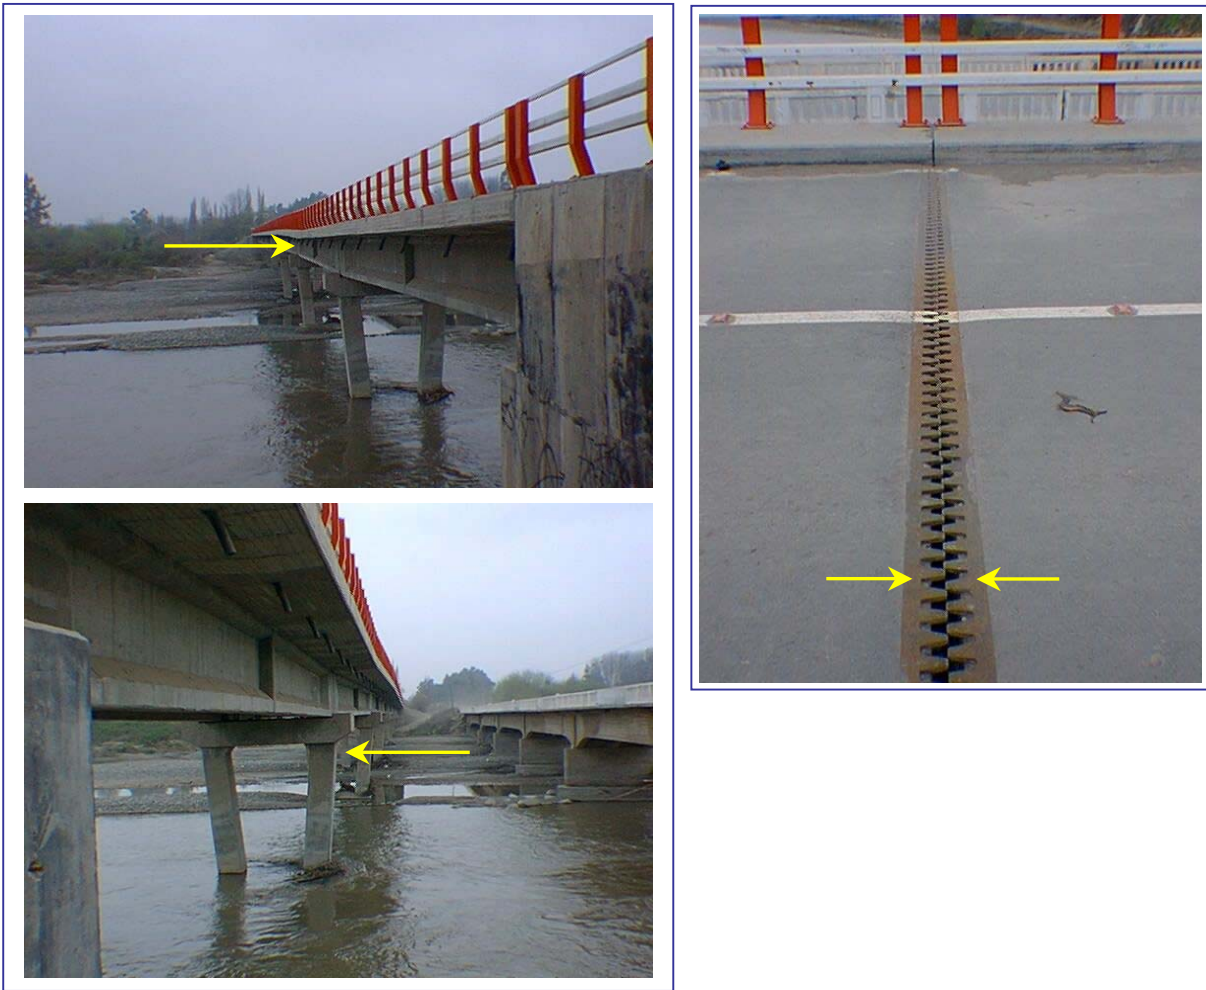
Foto N° 2 Falla de la pila N° 1, Puente Nuevo de Naltahua, Crecida de Junio 2002

Considerando el mayor valor de la socavación por contracción 1.78m, la socavación total alcanzaría, utilizando la metodología de Maza Álvarez para estimar la socavación local, un valor aproximado de 5.40m, y si se considera la metodología que evalúa la socavación local en pilas de geometría compleja, la socavación total alcanzaría algo más de 4.60m. Ambos valores son inferiores a la profundidad a la cual estaba fundada la pila. Considerando este antecedente, la falla de la pila no podría ser atribuida solamente a un problema exclusivo de descenso del fondo del lecho del cauce más allá de la profundidad de fundación. En efecto, de acuerdo al cálculo, los pilotes habrían quedado fundados, en el caso más extremo, a una profundidad de 2.75m bajo el lecho socavado.
